Gefahr für Kinder durch Klemmschutz?

Die Unfallkasse Sachsen-Anhalt warnt alle Kindertageseinrichtungen vor den Gefahren durch fehlerhaft montierte Klemmschutzsysteme.

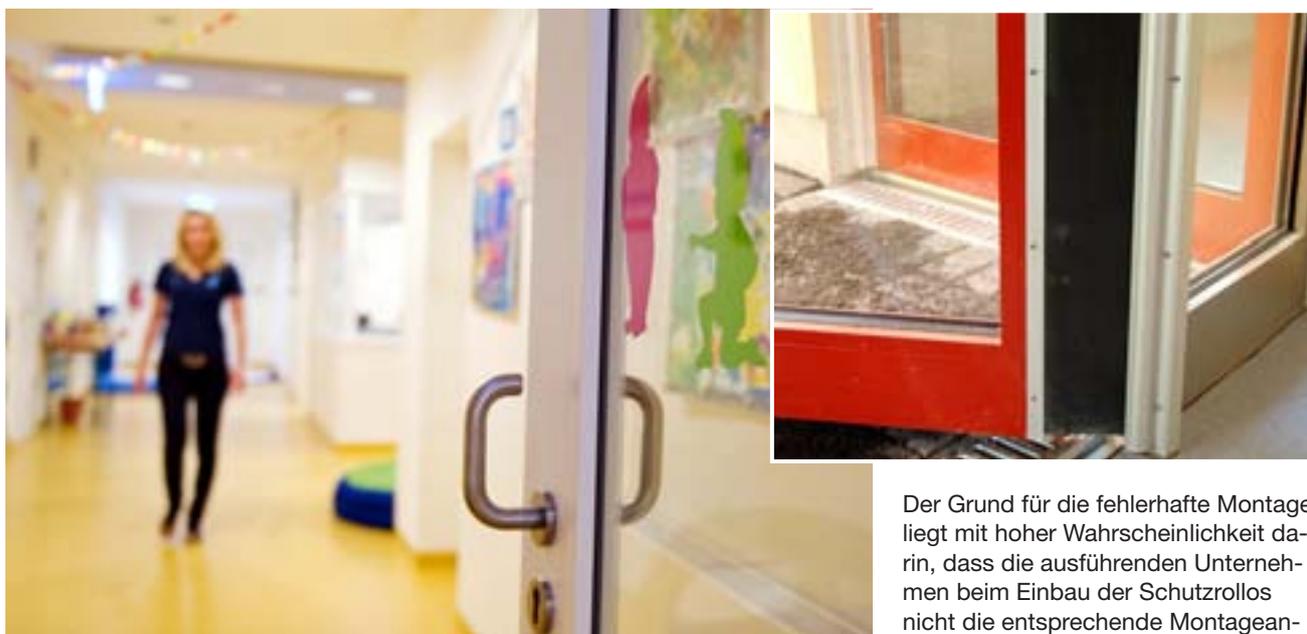
In vielen Kindertageseinrichtungen wurden bereits Klemmschutzrollo-Systeme eingebaut. Bei Besichtigungen hat die Unfallkasse Sachsen-Anhalt jedoch in zahlreichen Kindertageseinrichtungen eine fehlerhafte Montage dieser Schutzrollos an den Türen festgestellt. Die beiden Aluminium-Schienen wurden zu dicht aneinander angebracht, wodurch eine gefährliche Klemmstelle entsteht (siehe untere Abbildung – rechtes Foto). D. h. die Alu-Schienen wirken in diesem Fall quasi wie eine Schere.

Kita-Träger und Kita-Leitungen sollten deshalb in ihren Einrichtungen unbedingt den richtigen Einbau von Klemmschutzrollo-Systemen überprüfen. Wurden die Rollos falsch angebracht, müssen sie sofort entsprechend der Montageanleitung des Herstellers eingebaut werden. Dabei gilt: bei geschlossener Tür muss zwischen den beiden Alu-Profilen in der Regel ein Abstand von ca. 2,5 cm bestehen bleiben, d. h. das schwarze Rollo ist dann noch zu sehen (siehe nebenstehende Abbildung – linkes Foto). Erst durch diesen Abstand der beiden Schienen wird der Klemmschutz auch tatsächlich erreicht.

Der Grund für die fehlerhafte Montage liegt mit hoher Wahrscheinlichkeit darin, dass die ausführenden Unternehmen beim Einbau der Schutzrollos nicht die entsprechende Montageanleitung des Herstellers beachtet haben. Bei der Vergabe von Aufträgen sind deshalb das Montage-Unternehmen oder die eigenen Mitarbeiter auf diese Problematik aufmerksam zu machen. Es sollte sich dabei nicht allein auf das „Fachwissen“ der ausführenden Personen verlassen werden.
